Versagen durch inneren Unterdruck (= äußerer Überdruck)

Der seltene Fall eines Beulversuchs am Original: der Tank war zum Verschrotten bestimmt, der Versuch wurde durch den Lehrstuhl für Stahlbau an der Uni Karlsruhe durchgeführt

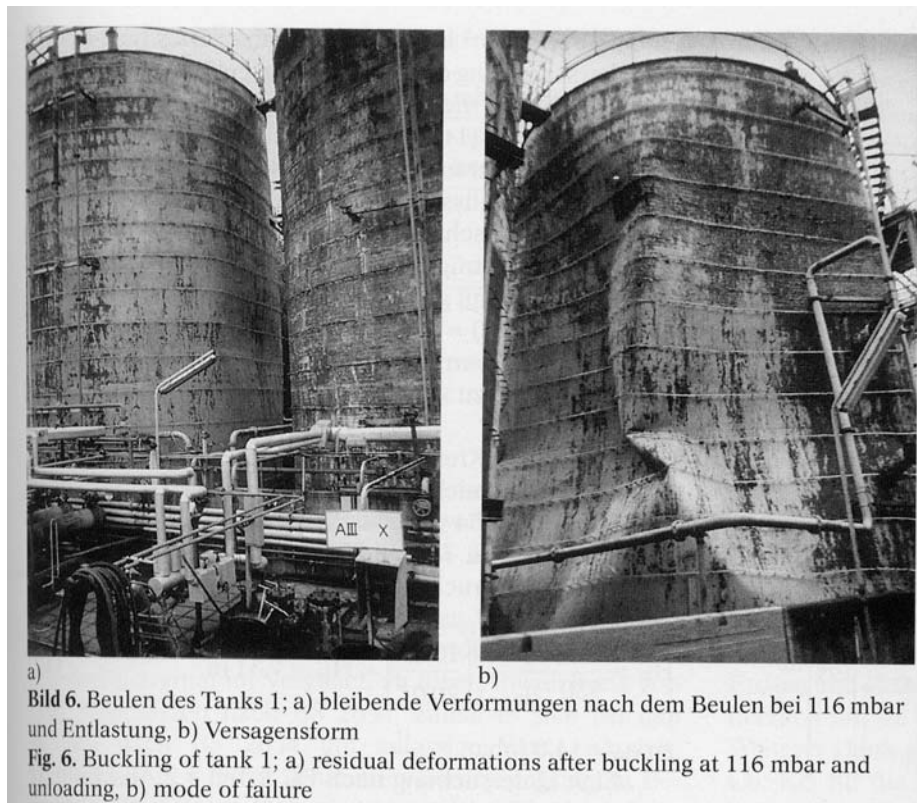
Der Tank beult bei einem äußeren Überdruck von
 $p_a = 116 \text{ mbar} = 0,116 \text{ bar} = 0,116 * 100 \text{ kN/m}^2 = 11,6 \text{ kN/m}^2 = 1,16 \text{ m Wassersäule}$
danach wird wieder Druckausgleich hergestellt. Da der Tank relativ dünnwandig ist, findet das Beulen überwiegend elastisch statt, bei Druckausgleich nimmt der Behältermantel wieder die ursprüngliche Form an. Die bleibenden Verformungen sind kaum zu erkennen, der Tank wäre noch voll einsatzfähig.

Der Tank wird „leergesogen“.
