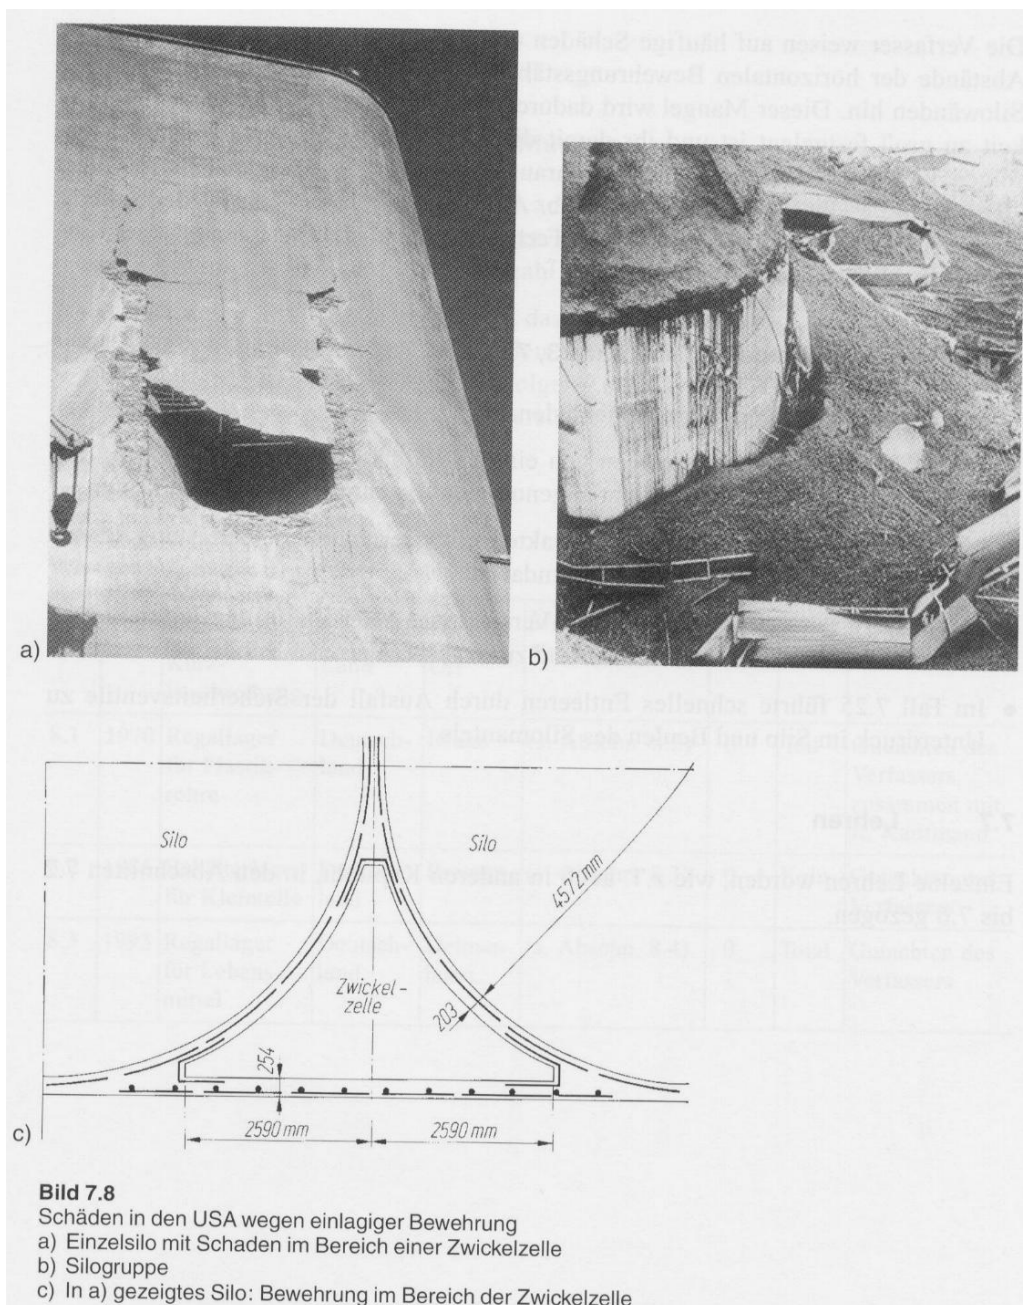
Bild 7.8 in:

Durch die einlagige Bewehrung können die Randstörungen nicht aufgenommen werden.
